PEMETAAN ZONASI DAERAH RAWAN KEBAKARAN MENGUNAKAN CITRA QUICKBIRD DI KECAMATAN TAMBORA PROVINSI DKI JAKARTA

ABSTRAK

Kecamatan Tambora Jakarta Barat merupakan salah satu wilayah di DKI Jakarta yang memiliki tingkat kepadatan penduduk tinggi, kondisi tersebut mengakibatkan wilayah penelitian rawan terhadap kebakaran. Untuk itu, tujuan penelitian yaitu untuk membuat peta kerawan kebakaran menggunakan citra Quickbird di Kecamatan Tambora Provinsi DKI Jakarta. Pembuatan peta kerawan kebakaran merupakan salah satu upaya mitigasi nonstruktural, sehingga wilayah penelitian teridentifikasi tingkat zonasi kerawan kebakaran untuk bahan acuan kebijakan penurunan tingkat risiko. Metode pengumpulan data yang digunakan yaitu interpretasi, dokumentasi, observasi, dan wawancara. Metode analisis yang digunakan yaitu kualitatif dan kuantitatif. Analisis kualitatif yang digunakan yaitu menginterpretasi data citra Quickbird berdasarkan unsur-unsur interpretasi dan mendeskripsikan temuan kondisi di lapangan. Analisis kuantitatif yang digunakan yaitu menggunakan metode pembobotan dan skoring. Hasil penelitian yaitu wilayah Kecamatan Tambora mayoritas merupakan area kerawan kebakaran tingkat tinggi selu

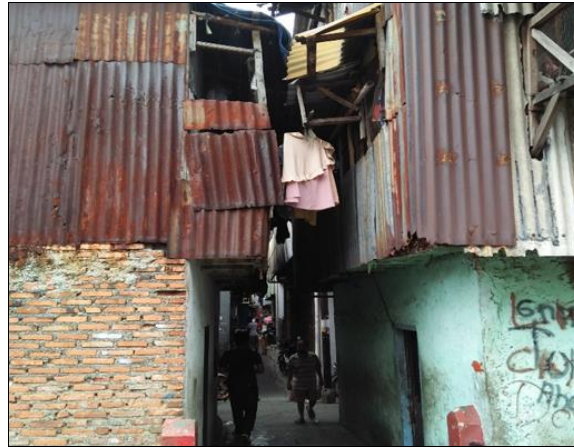
Gambar 5. Kondisi Pemukiman di Kelurahan Duri Selatan

Kondisi kepadatan bangunan wilayah penelitian mayoritas sangat padat sampai padat, karena mayoritas jarak antar rumah merupakan 0,5 – 1 meter. Kategori pemukiman tidak padat yaitu jika jarak antar rumah lebar yaitu lebih dari 3 meter, kategori jarak sedang yaitu antara 1,5 meter sampai 3 meter, sedangkan kategori jarak rapat yaitu kurang dari 1,5 meter, sangat rapat yaitu menempel atau tidak ada jarak (Adilla, Adyatma, & Arisanty, 2016). Deskripsi tingkat kepadatan pada setiap kelurahan di sajikan pada Tabel 5. Kondisi wilayah penelitian dengan tingkat kepadatan bangunan yang sangat padat sampai padat, merupakan salah satu faktor pemicu tingginya wilayah penelitian rawan terhadap kebakaran. Hal ini di sebabkan karena kualitas lingkungan, aktivitas penduduk, dan akses upaya evakuasi yang sulit. Kondisi di lapangan terkait salah satu contoh gambar kondisi kepadatan pemukiman disajikan pada Gambar 5.

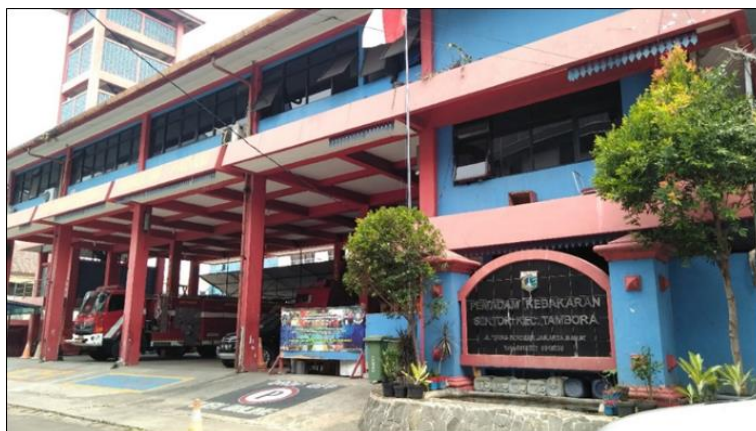
Gambar 6. Lokasi Kantor Pemadam Kebakaran Sektor Kecamatan Tambora

Pada wilayah rawan terjadi kebakaran jumlah dan jarak lokasi kantor pemadam kebakaran merupakan faktor penting sebagai tindakan tanggap darurat dari bencana kebakaran. Hasil temuan di lapangan menunjukkan bahwa tidak semua kelurahan di Kecamatan Tambora memiliki kantor pemadam kebakaran, data kelurahan yang memiliki damkar di sajikan pada Tabel 6. Wilayah yang memiliki kantor pemadam kebakaran yaitu Kelurahan Krendeng, Jembatan Besi, Angke, Roa Malaka dan Jembatan Lima. Menurut informasi hasil survei lapangan pada Kelurahan Angke kantor pemadam kebakaran dibangun setelah kejadian kebakaran besar tahun 2011. Pada Kelurahan Roa Malaka merupakan kantor pemadam kebakaran sektor Kecamatan Tambora. Pada Kelurahan Kalianyar, Duri Selatan, Tanah Sereal, Duri Utara merupakan kelurahan tidak tersedia damkar karena jika terjadi kebakaran menggunakan damkar dari Kelurahan Krendeng. Kondisi tersebut mengakibatkan menambah potensi tingkat kerawanan kebakaran pada kelurahan tersebut, karena jarak lokasi damkar yang berbeda kelurahan sehingga membutuhkan waktu untuk mencapai lokasi.

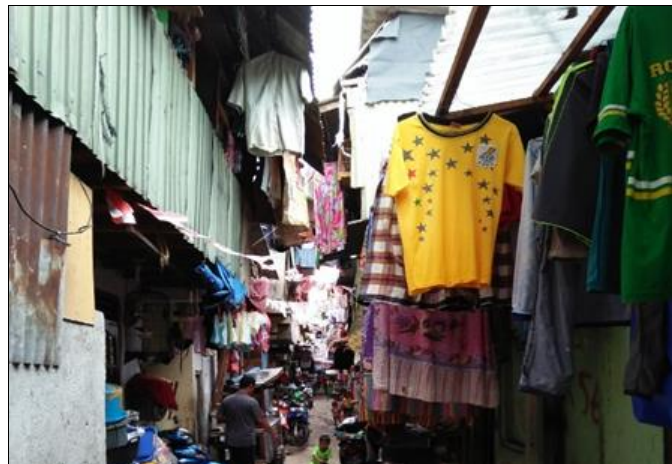
Gambar 9. Contoh Karakteristik Material Bangunan Pemukiman di Kec. Tambora

Material bangunan merupakan salah satu komponen untuk mengetahui seberapa besar bangunan tersebut rentan terhadap kebakaran. Jenis karakteristik material bangunan rumah penduduk dibagi kedalam dua golongan yaitu jenis rumah permanen yaitu rumah yang memiliki material yang tahan api (jenis rumah tembok) dan rumah semi permanen yaitu rumah yang banyak menggunakan material kayu, dan bangunan untuk jenis rumah semi permanen merupakan rumah yang rentan terhadap kebakaran (Nurwulandari, 2016). Jenis bangunan di Kecamatan Tambora mayoritas merupakan

bangunan semi permanen yaitu kombinasi tembok, kayu, asbes, dan seng. Kelurahan yang memiliki mayoritas bangunan permanen yaitu Kelurahan Roa Malaka (Tabel 9).

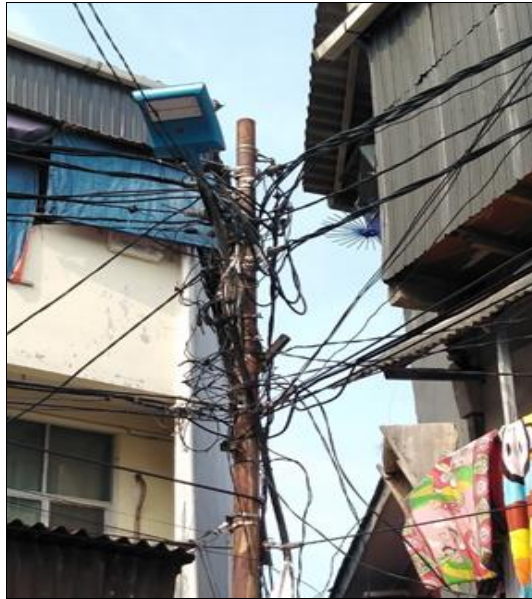
Gambar 10. Kondisi Jaringan listrik

tidak aman, serta penggunaan peralatan yang tidak baik atau rusak (Adilla et al., 2016). Mayoritas wilayah Kecamatan Tambora memiliki instalasi atau jaringan listrik tidak baik, yaitu hampir di setiap kelurahan kondisi jaringan listrik tidak teratur yaitu kabel listrik saling bertumpukan, ketinggian kabel listrik rendah, dan terdapat warga yang memanfaatkannya untuk gantungan jemuran. Kondisi tersebut yang mengakibatkan wilayah penelitian rawan terhadap kebakaran, karena faktor konsleting listrik. Rician kondisi jaringan listrik setiap kelurahan di sajikan pada Tabel 10, dan salah satu contoh kondisi jaringan listrik disajikan pada Gambar 10.
