# IDENTIFIKASI KESIAPSIAGAAN RENCANA KONTINJENSI MENGHADAPI BAHAYA GAGAL TEKNOLOGI DI LINGKUNGAN KAMPUS B UNIVERSITAS MUHAMMADIYAH PROF. DR. HAMKA

***ABSTRACT** – This study analyzes the failure of technology at UHAMKA Pasar Rebo campus, Kampung Rambutan, East Jakarta. The objectives of the study are to see the potential failure of technology hazard at FKIP campus and to identify preparedness which have by institution. This study used a method that has been used to interpret the image and digital elevation model SRTM with qualitative approach. Part of way doing identify of hazard zones and mapping hazard zone area especially data of hazard disaster such as vulnerability of fire, leak of outer intake and derivate of earthquake impact. Then point of focus study are estimate have high category hazard. The next identification to assess UHAMKA contingency by HIRAC methods uses a way with describe early danger and continued from system which using and other impact as derivate of hazard. Finally focus of reviewing UHAMKA draft of policy contingency to handle of hazard disaster and accident. The result show's that FKIP's Campus have hazard potency are fire, failure technology equipment. T

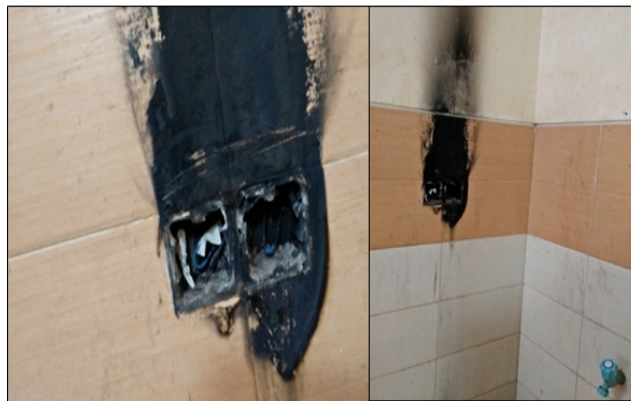
Kejadian terbakarnya saklar dan stopkontak akibat adanya korsleting sering terjadi tanpa diketahui atau terdeteksi oleh pengelola. Pada beberapa waktu sebelumnya sekitar awal bulan Juli 2017, terjadi korsleting pada saklar di toilet lantai satu yang ditandai dengan sisa terbakarnya dinding dan kabel saklar di toilet itu pada gambar 4. Gedung C tidak memiliki alat pendeteksi bahaya kebakaran, sehingga tidak dapat mengetahui jika ada beberapa instalasi yang memiliki kerentanan kelebihan beban daya ataupun hubungan arus pendek / korsleting.

Gambar 4. Terbakarnya saklar di ruang toilet putra lantai 1 Gedung C (Sumber penelitian)

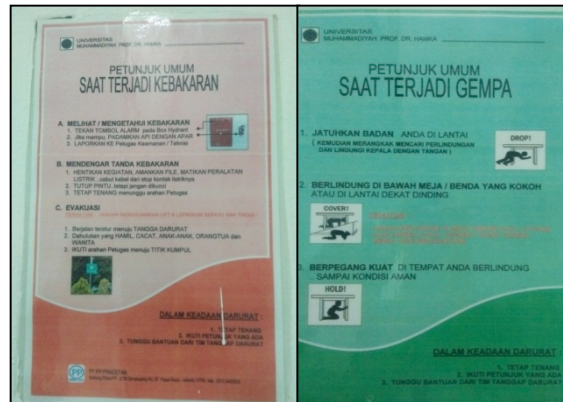
Letak petunjuk keselamatan dan kesiapsiagaan berdasarkan hasil pemantauan lapangan terlihat tersebar di sebagian titik lokasi namun masih minim. Khusus petunjuk keselamatan bahaya kebakaran dan bahaya gempa bumi berdasarkan ukuran sangat kecil dan terbatas.

Gambar 5. Petunjuk Keselamatan bahaya kebakaran dan gempa bumi

Pada hasil penelitian ini kesiapsiagaan teknis yang dipersiapkan oleh PT Pancatiara selaku rekanan kerja menunjukkan adanya upaya dalam pengadaan petunjuk keselamatan saat berada di lingkungan kampus B UHAMKA. Upaya yang ada dilihat cukup dengan kapasitas minimal yang berarti masih belum dijadikan hal yang primer sebagai kebutuhan dalam penggunaan gedung di lingkungan Kampus B Uhamka. Dapat dikatakan minimal dilihat atas jumlah petunjuk kesehatan yang ada dan ukuran besar dari media yang digunakan.
